گزارش کارشناسی خودرو

عنوان خودرو: امجی مدل 1394-2015

تاریخ گزارش: 1405/02/17 09:59

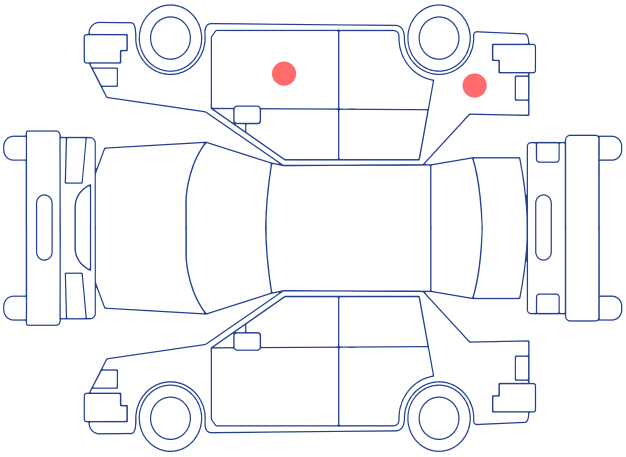
درب جلو شاگرد	رنگ شدگی
گلگیر عقب شاگرد	رنگ شدگی
