گزارش کارشناسی خودرو

عنوان خودرو: لیفان X60 اتوماتیک مدل 1395-2016

تاریخ گزارش: 1405/08/16 11:58

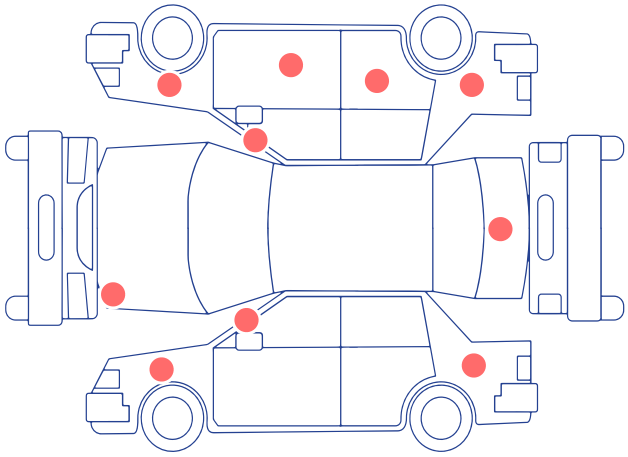
درب جلو شاگرد	تعویض
درب عقب شاگرد	رنگ
گلگیر جلو راننده	تعویض
گلگیر جلو شاگرد	تعویض
گلگیر عقب راننده	رنگ
گلگیر عقب شاگرد	رنگ
کاپوت	رنگ
درب صندوق	رنگ
ستون جلو سمت شاگرد	رنگ
ستون وسط شاگرد	رنگ
ستون جلو سمت راننده	رنگ
شاسی جلو	شاسی و سرشاسی ضربه دارد
شاسی عقب	ضربه دارد
کف صندوق عقب	خوردگی دارد
سینی عقب	خوردگی دارد
توضیحات	پالونی جلو راست و سینی جلو ضربه دارد سقف خودرو آفتاب سوختگی دارد
