گزارش کارشناسی خودرو

عنوان خودرو: لیفان 820 مدل 2017-1396

تاریخ گزارش: 1405/08/23 10:35

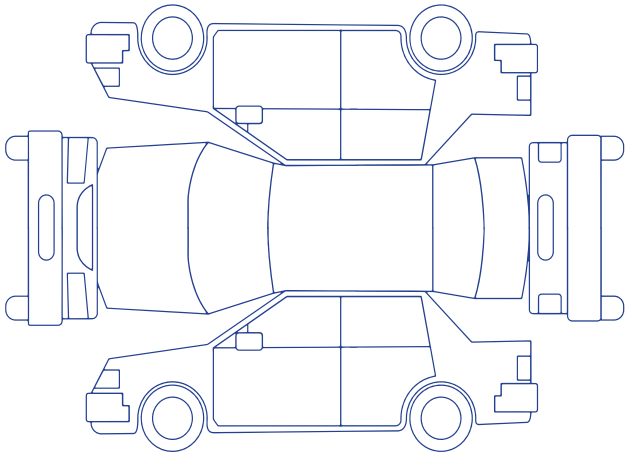
گلگیر عقب شاگرد	لیسه جزیی و ابرنگ
