گزارش کارشناسی خودرو

عنوان خودرو: نیسان مورانو SE مدل 1387-2008

تاریخ گزارش: 1405/09/04 13:46

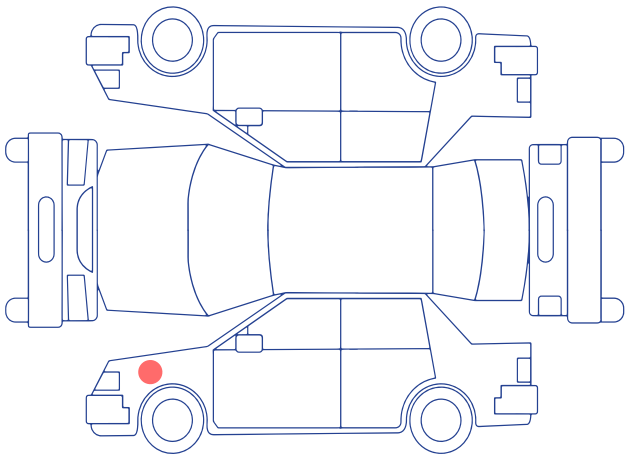
گلگیر جلو راننده	صافکاری دارد
شاسی عقب	سینی سرشاسی عقب سمت راننده ضربه جزیی دارد
توضیحات	اطراف خودرو لیسه دارد
