گزارش کارشناسی خودرو

عنوان خودرو: شاهین G مدل 1402-2023

تاریخ گزارش: 1405/09/04 17:33

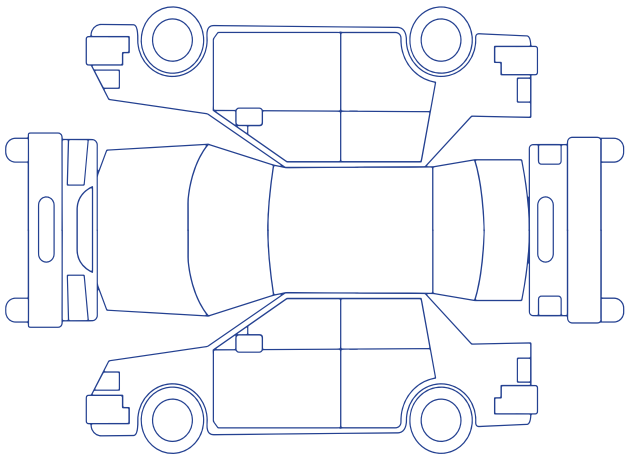
گلگیر جلو راننده	نوک گلگیر خوردگی جزیی دارد
سینی فن و جاچراغی	سینی جلو سمت راننده ضربه دارد
